# Elaboração De Projetos Executivos De Restauração Para Igreja De Nossa Senhora Das Dores

PROJETO EXECUTIVO DE ARQUITETURA  
MEMORIAL DESCRITIVO

# **ELABORAÇÃO DE PROJETOS EXECUTIVOS DE RESTAURAÇÃO PARA IGREJA DE NOSSA SENHORA DAS DORES, SOBRAL-CE**

## **Projeto Executivo de Arquitetura e Restauração**

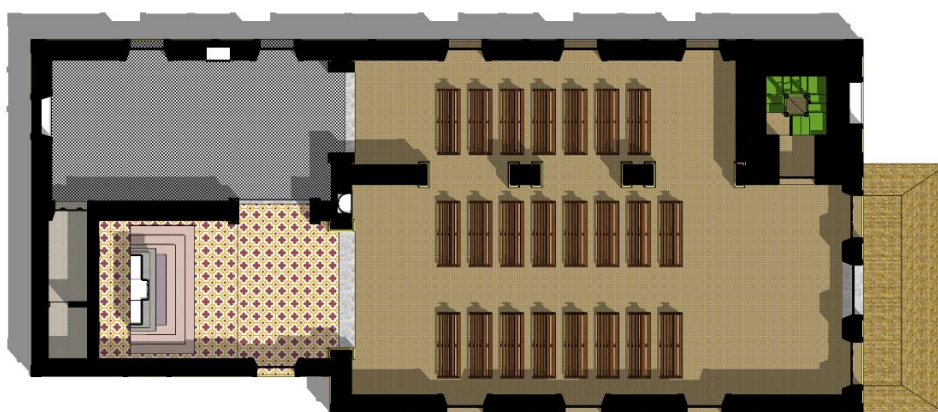
Buscando para nossa proposta a inclusão do conceito, é de fundamental importância a garantia de acesso confortável para pessoas com deficiência ou mobilidade reduzida. Para tanto, propomos nas portas da fachada principal, localizadas na circulação da Nave Principal, a criação de uma elevação rampada no piso de tijoleira (Figura 3), que compõe a demarcação externa da Igreja, que vença o desnível gerado pela soleira das portas, resultando em uma discreta rampa.

*Figura 3: Layout em planta e apresentação do acesso rampado. Fonte: Architectus*

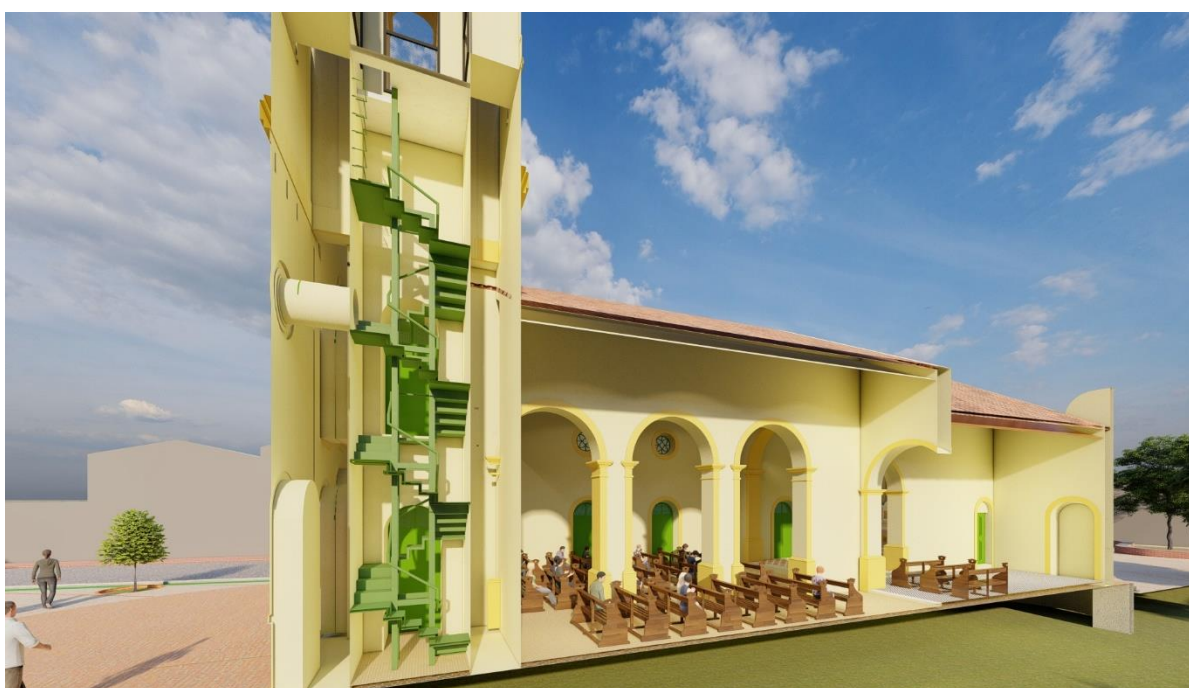
Como forma de assegurar o acesso e utilização do espaço do coro de forma segura, é proposta a demolição da escada existente, feita em alvenaria, e a sua substituição por uma nova escada, em estrutura metálica, sendo considerado o espaço existente e a altura da torre para que o equipamento esteja em conformidade com as normas de segurança existentes.

Outro motivo para a escolha do material, é o fato de sua instalação não representar um grande impacto à torre, sendo ela estruturada entre quatro pilares centrais, como mostra a Figura 4. Além disso, sua forma traz facilidade à leitura de sua temporalidade.

Figura 4: Corte da edificação apresentando a nova escada de acesso ao coro e campanário. Fonte: Architectus

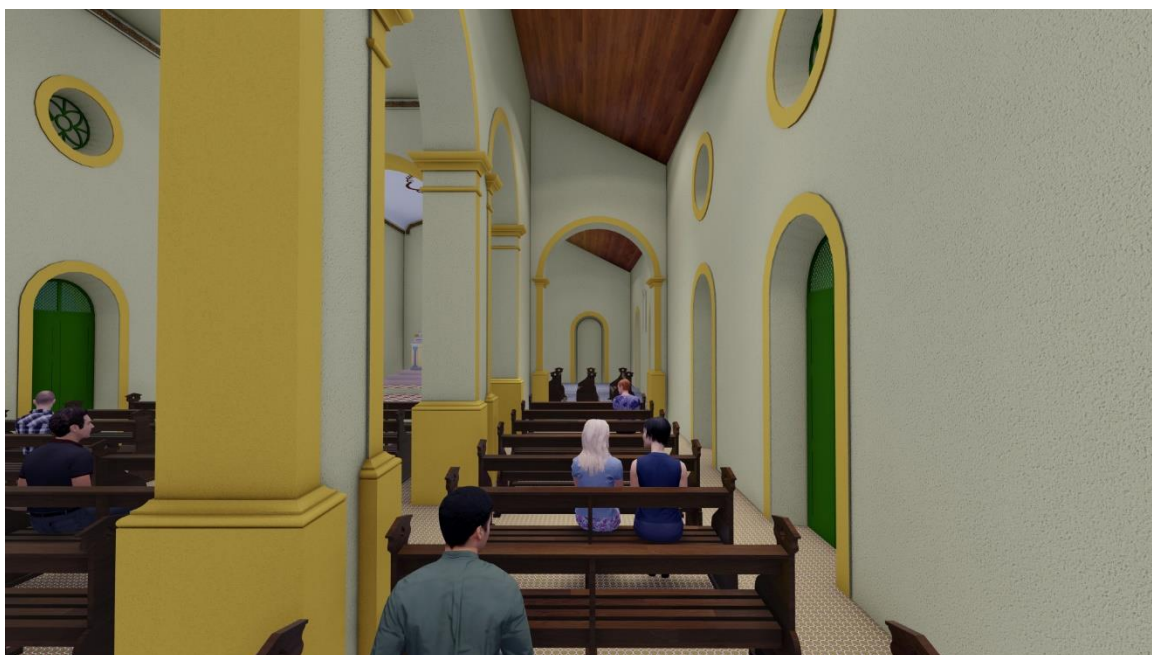
Atualmente, as lajes que compõem os forros das naves laterais, consistem em uma carga extra à estrutura já fragilizada da edificação. Como forma de aliviar esse peso é proposta a remoção dessas lajes a substituição por forros em outro material. A solução indicada é a utilização de um forro em lambri de madeira, instalado de forma harmônica e leve. O novo forro deverá seguir a inclinação do telhado existente, portanto será inclinado (Figura 5).

Figura 5: Novo forro em lambri de madeira nas naves laterais. Fonte: Architectus

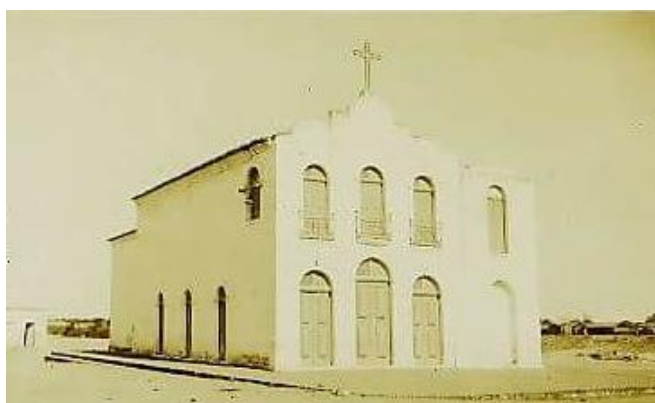
Ainda internamente, outra proposta de cunho arquitetônico, é a reabertura da janela sineira ao nível do coro, identificada através de registros anteriores (Figura 6).

Figura 6: Configuração primária da Igreja, com a janela sineira ainda em funcionamento. Fonte: <https://www.sobral24horas.com/2017/10/sobral-antiga-igreja-nossa-senhora-das.html>

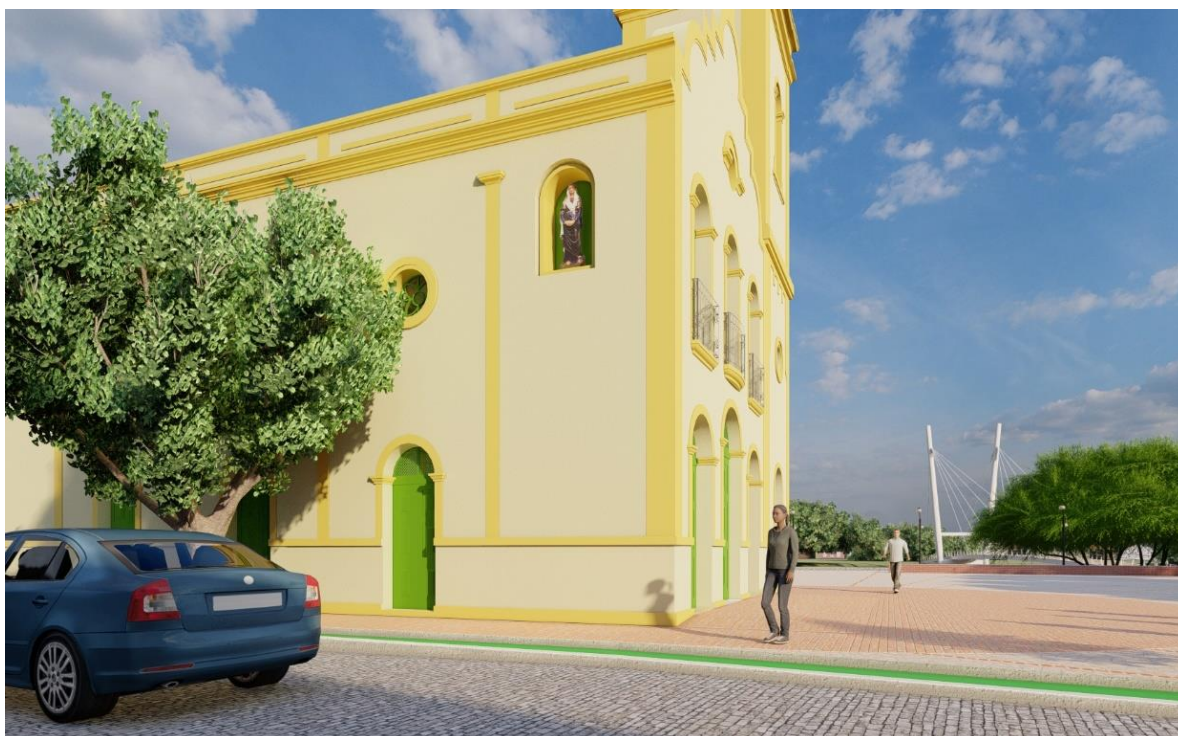
Essa intervenção foi pensada como forma de recuperação de um marco histórico de outrora, sendo também um elemento bastante relevante para a educação patrimonial. O elemento é proposto de forma que sua identificação como adição seja facilitada. Deverá ser feita a prospecção da área como forma de identificar as dimensões corretas do elemento, sendo proposta uma moldura destacada que receberá a mesma cor dos elementos em relevo presentes na fachada (Figura 7). Visando tornar a intervenção em um espaço funcional, e seguindo a solicitação feita pela Diocese de Sobral, a janela será convertida

em nicho e receberá uma nova imagem de Nossa Senhora das Dores. Internamente, o nicho receberá uma esquadria cega, para que a manutenção da imagem seja possível, quando necessário.

Figura 7: Reabertura da janela sineira como nicho de Nossa Senhora das Dores. Fonte: Architectus

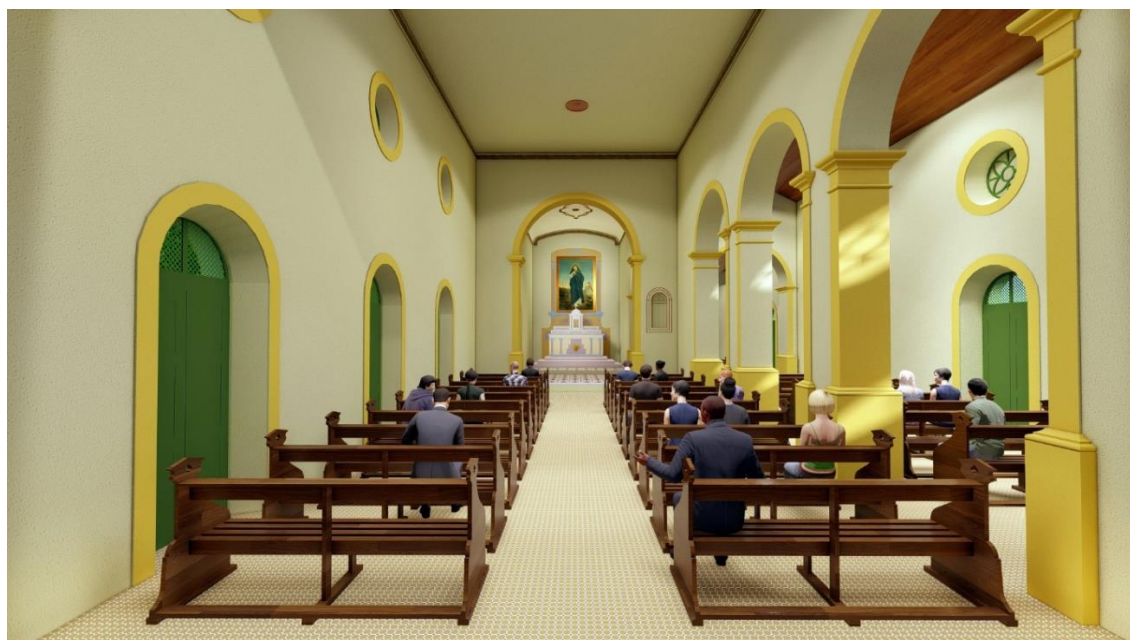
As paredes internas, apresentam atualmente uma coloração que não parece adequada à sua época e não mostra harmonia com o imóvel como um todo. É proposta então a sua repintura em tons de branco e amarelo (Figura 8), compatibilizando o interior e o exterior da Igreja. Antes de qualquer intervenção, deverá ser feita a prospecção parietal, visando entender seu histórico, bem como para que sejam desvendadas possíveis pinturas artísticas que tenham sido suprimidas.

Figura 8: Nave Principal com nova pintura proposta. Fonte: Architectus
